## Uppföljning av grodvatten vid Bråta, Härryda kommun

Naturcentrum AB har på uppdrag av och i samarbete med Massoptimering AB utformat och skapat ett grodvatten vid en planerad bergtäkt i Stora Bråta, Mölnlycke, Härryda kommun. Grodvattnet ska fungera som kompensation för en viktig reproduktionsmiljö som kommer att försvinna vid genomförande av täktverksamheten. Den tidigare reproduktionsmiljön (nedan kallad "Gamla dammen") bedömdes 2018 utgöra en mycket viktig reproduktionsmiljö för vanlig groda och åkergroda, då flera hundra individer av båda arterna lekte i dammen (Svedholm 2018). Efter att en ny reproduktionsmiljö skapats (nedan kallad "Nya dammen") under vintern 2010-2020 har resultatet följts upp under leksäsongerna 2020 och 2021. Då har dammarna besökts under lektid såväl dag som natt och alla observationer av grodor eller rom har noterats.

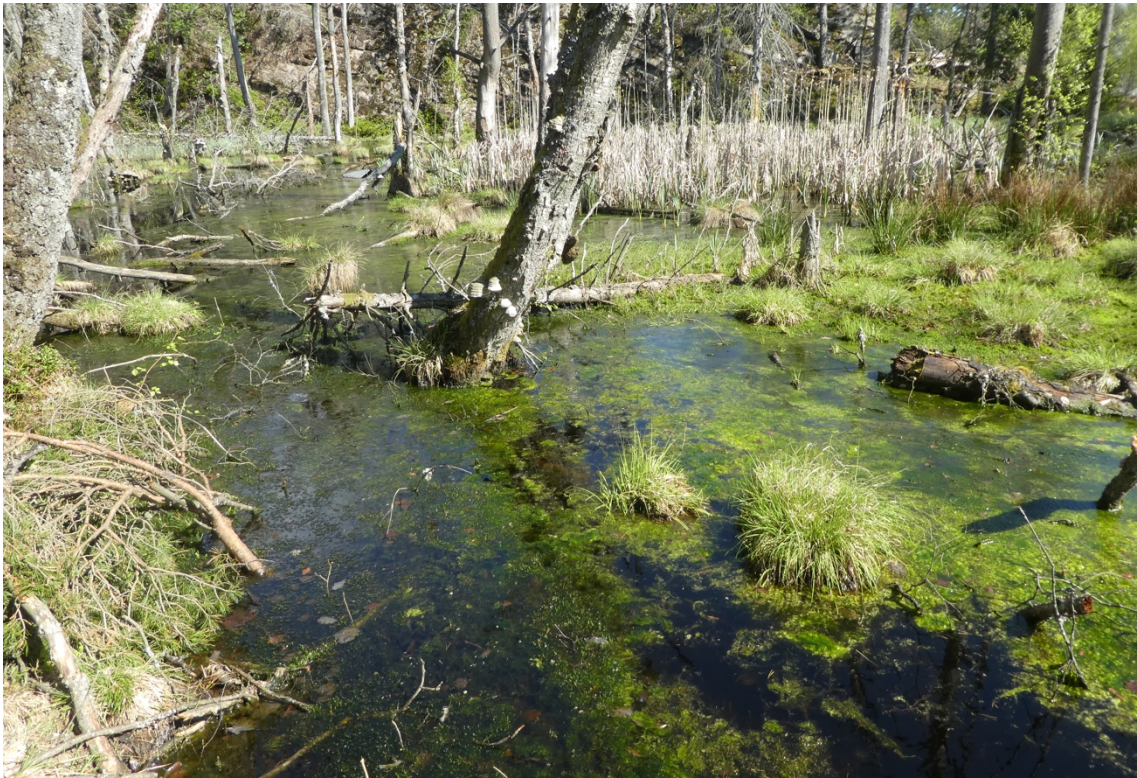
*"Gamla dammen" 2020, mycket fintrådiga alger.*

2019 kollades inte grodlek i dammen, men resultatet 2020 och 2021 tyder på att 2018 kan ha varit ett enstaka toppår för grodor i området eller att dammen därefter på något sätt blivit olämplig för groddjurslek, alternativt att populationen i området kraschat av någon anledning. 2020 noterades ingen lek i dammen, och endast en romklump av obestämd brungroda noterades. Inte heller 2021 kunde lek eller vuxna grodor iakttas, men vid ett besök sågs två romklumpar av obestämd brungroda i dammen. Detta är således en kraftfull försämring jämfört med 2018, då hundratals åkergrodor och vanliga grodor lekte i dammen. Kanske har en förändring i dammens näringsbalans skett eftersom det både 2020 och 2021 var gott om fintrådiga alger i dammen, mer än som var fallet 2018.

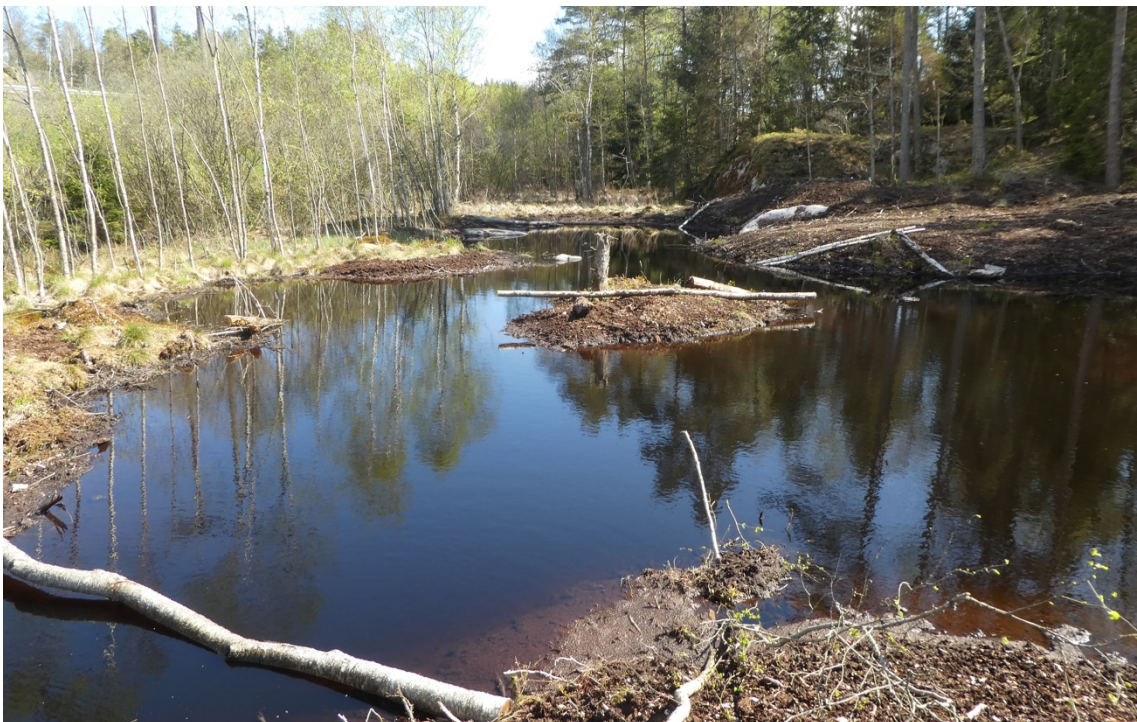
*"Nya dammen" 2020, nygrävd och fortfarande i ekologisk obalans.*

2020 var dammen nygrävd och fortfarande i näringsmässig och ekologisk obalans med gott om fintrådiga alger. Då noterades inga groddjur i dammen. 2021 noterades inga vuxna grodor, men sex romklumpar av obestämd brungroda påträffades, vilket kan vara ett tecken på att dammarna verkar börja fungera som reproduktionsmiljö, och kanske även att grodorna föredrar "Nya dammen" gentemot "Gamla dammen"
